LAUDO DE VISTORIA FOTOGRÁFICA

Tipo de vistoria: Entrada

Tipo de Imóvel: Sala

Complemento: Sala 12

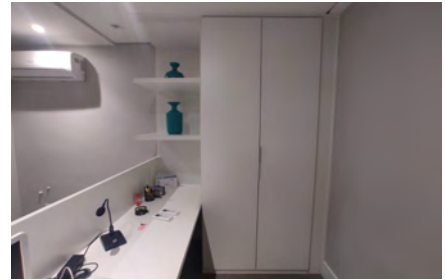
1(14) Armário planejado de madeira, sem avarias aparente

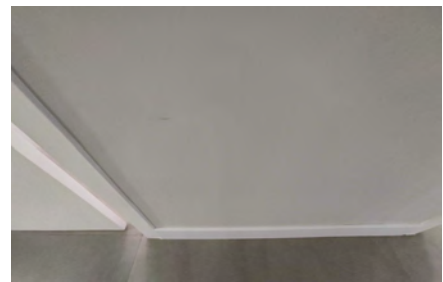
1(53) REGISTRO de manchas aparente

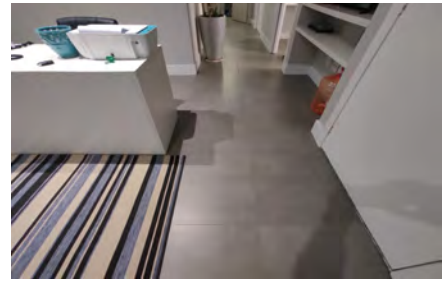
1(56) Piso em porcelanato, sem avaria aparente

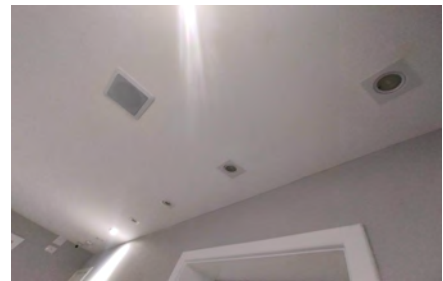
1(59) REGISTRO de 05 spots queimados

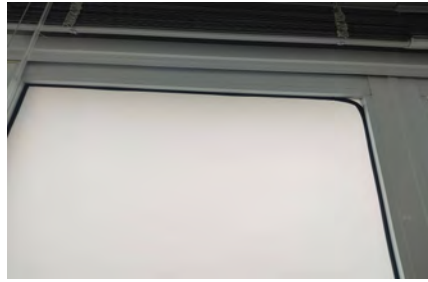
2(10) Vista para pequeno desajuste aparente na borracha

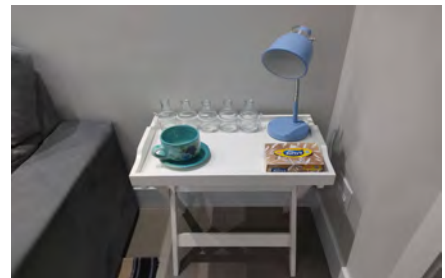
4(7) ITEM - Módulo de madeira sem mancha ou avaria

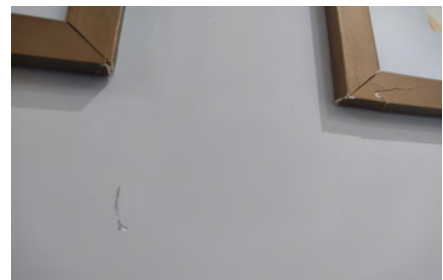
4(25) REGISTRO para detalhe aparente

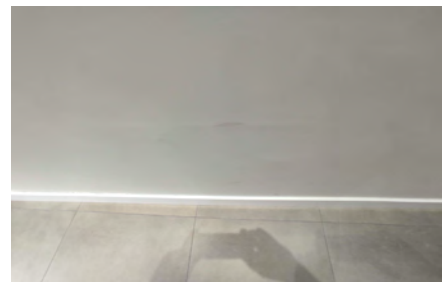
5 (5) REGISTRO de mancha aparente na pintura

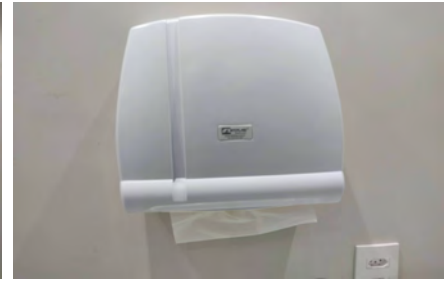
6 (8) ITEM - Papeleira de plástico, instalada, sem avaria

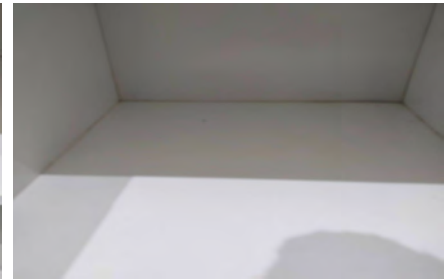
6 (17) REGISTRO para mancha aparente
