LAUDO DE VISTORIA FOTOGRÁFICA

Tipo de vistoria: Entrada

Tipo de Imóvel: Sala

Complemento: Sala 12

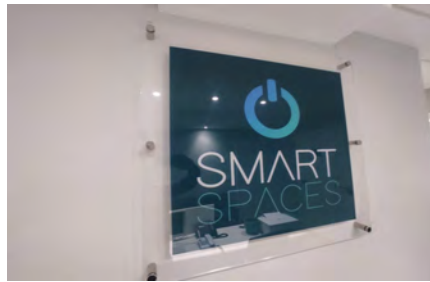
Recepção
1(37) ITEM - Painel em vidro sem avaria aparente

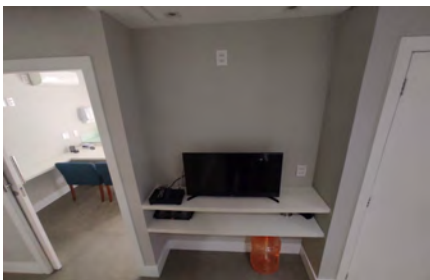
Recepção
1(39) Parede com pintura sem manchas ou avaria aparente

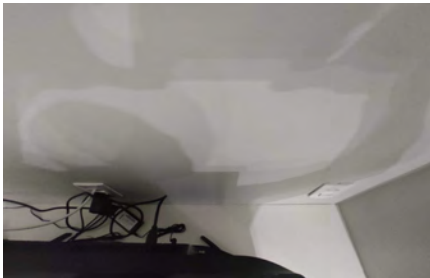
Recepção
1(42) Vista para tomadas sem avaria aparente

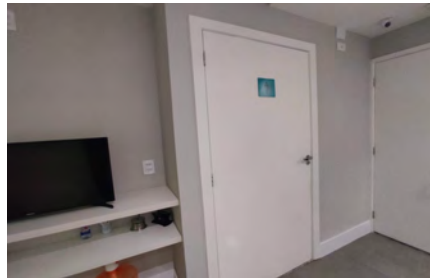
Recepção
1(43) Parede com pintura com manchas aparente

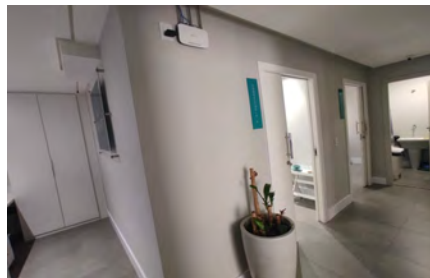
Recepção
1(46) Parede com pintura sem manchas ou avaria
