LAUDO DE VISTORIA FOTOGRÁFICA

Tipo de vistoria: Entrada

Tipo de Imóvel: Sala

Complemento: Sala 12

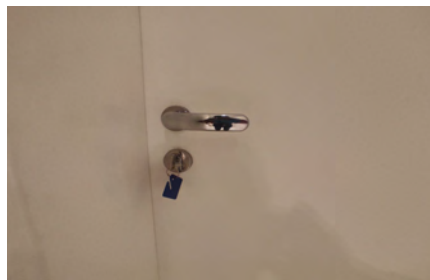
Recepção

1(2) Maçaneta e fechadura completa, sem avaria aparente

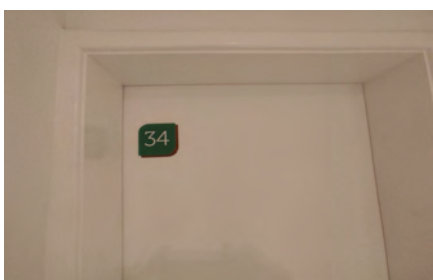
Recepção

1(3) Placa de identificação sem avaria aparente

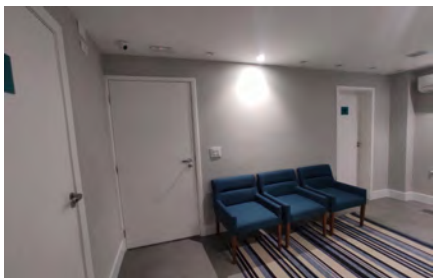
Recepção

1(6) Parede com pintura sem manchas ou avaria aparente

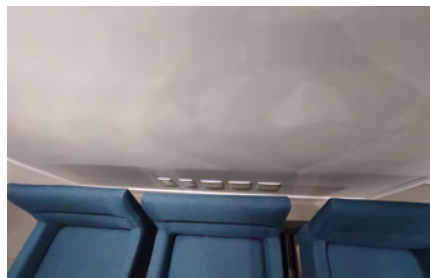
Recepção

1(8) Parede sem manchas, com tomadas sem avaria aparente

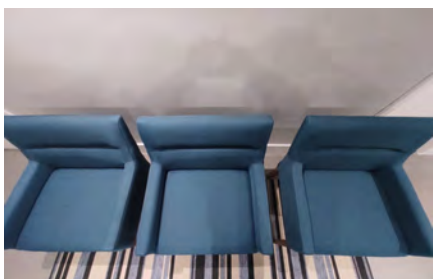
Recepção

1(9) Vista para poltronas sem avaria aparente

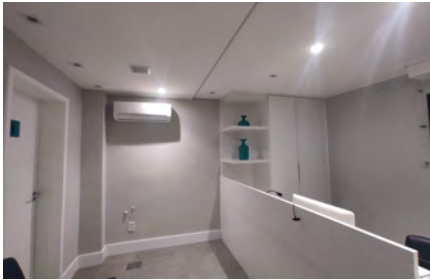
Recepção

1(12) Parede com pintura sem manchas ou avaria aparente

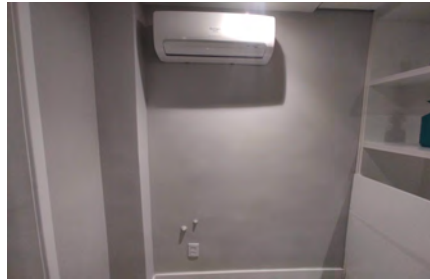
Recepção

1(13) ITEM - Ar-condicionado Springer, sem avaria aparente

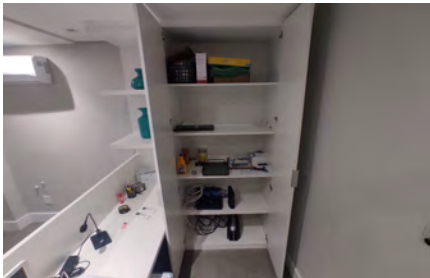
Recepção

1(18) Vista interna sem avaria aparente

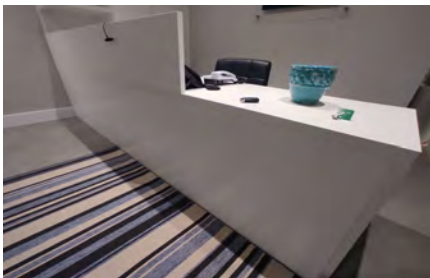
Recepção

1(21) Balcão de madeira, sem manchas ou avaria

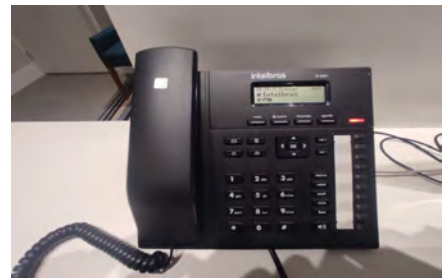
Recepção

1(23) ITEM - Telefone PABX Intelbras sem avaria

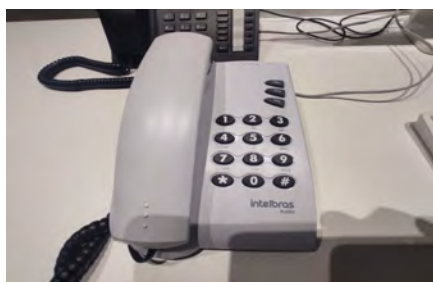
Recepção

1(24) ITEM - Telefone Intelbras sem avaria aparente

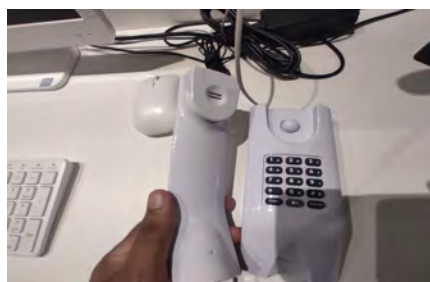
Recepção

1(25) ITEM - Módulo de interfone sem avaria aparente

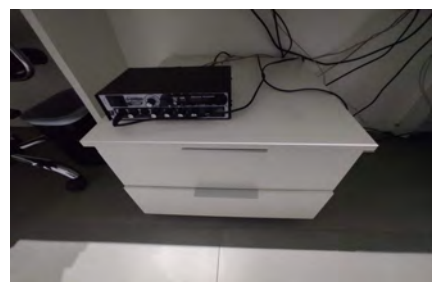
Recepção

1(26) ITEM - Gaveteiro sem avaria aparente

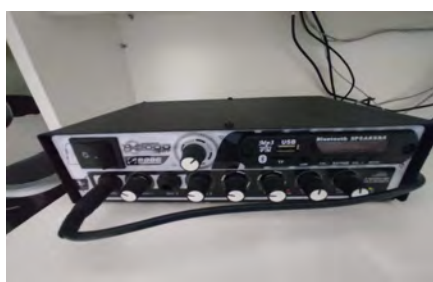
Recepção

1(27) ITEM - Rádio comunicador sem avaria

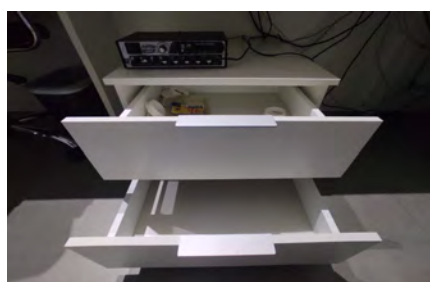
Recepção

1(28) Vista interna do gaveteiro sem avaria

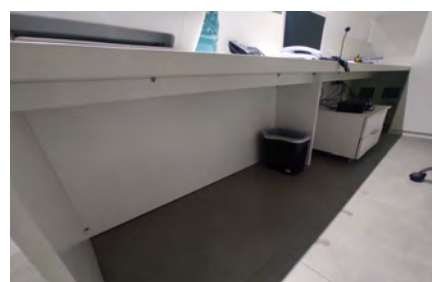
Recepção

1(29) Vista interna do balcão sem avaria

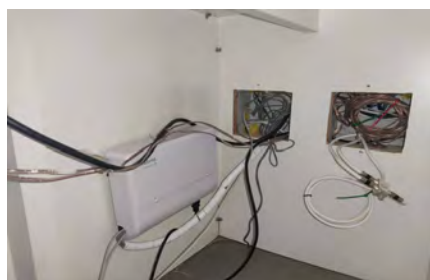
Recepção

1(31) Vista para fiação exposta

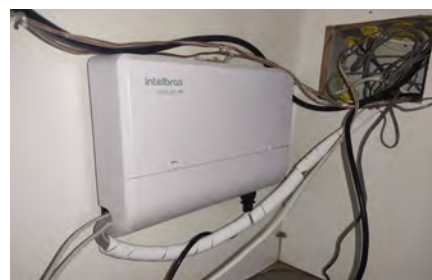
Recepção

1(32) ITEM - Central telefônica Intelbras sem avaria aparente

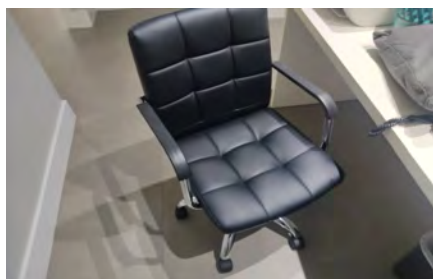
Recepção

1(33) ITEM - Cadeira giratória de couro, sem avaria aparente

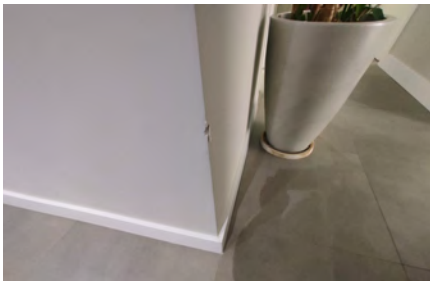
Recepção
1(36) REGISTRO de avaria aparente

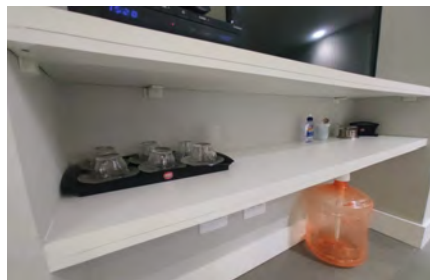
Recepção
1(40) Prateleiras de madeira sem avaria aparente

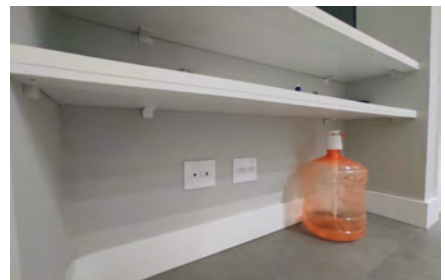
Recepção
1(41) Prateleiras sem avaria aparente

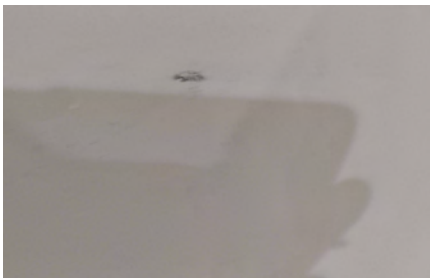
Recepção
1(45) REGISTRO de manchas aparente

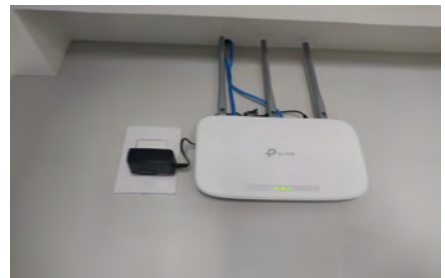
Recepção
1(47) ITEM - Moldem de internet sem avaria aparente

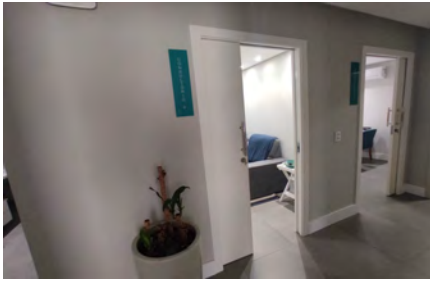
Recepção

1(48) Parede com pintura sem manchas ou avaria, com placas de identificação sem avaria

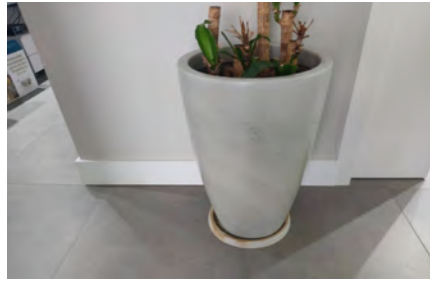
Recepção

1(49) ITEM - Vaso decorativo com pequenos desgastes aparente

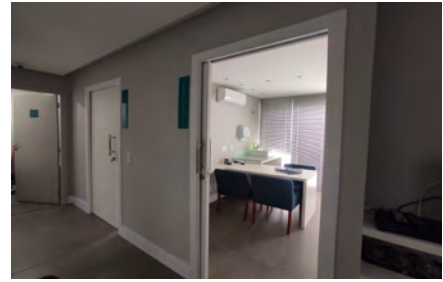
Recepção

1(50) Parede com pintura sem manchas ou avaria

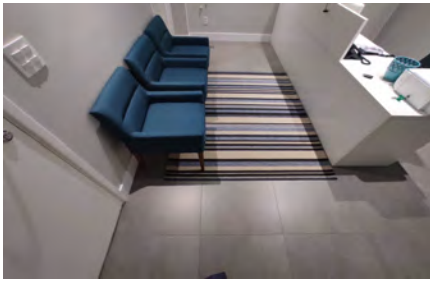
Recepção

1(54) Piso em porcelanato, sem avaria aparente

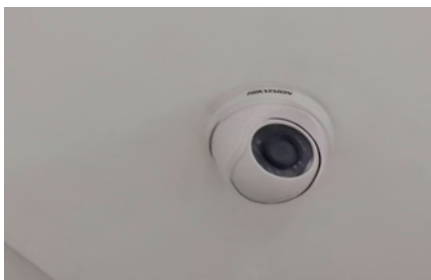
Recepção

1(60) ITEM - Câmera de Segurança sem avaria aparente

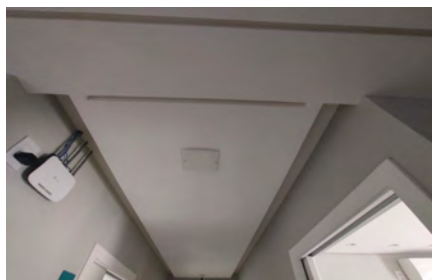
Recepção

1(61) Teto com pintura sem manchas ou avaria

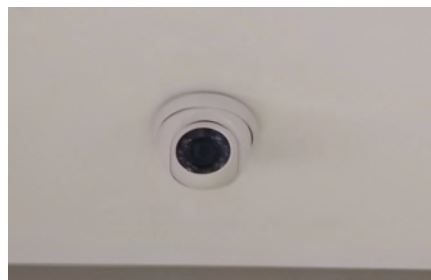
Recepção

1(62) ITEM - Câmera de Segurança sem avaria aparente

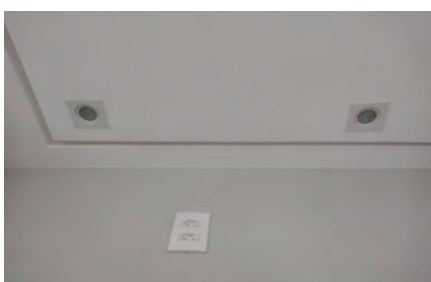
Recepção

1(63) REGISTRO de 02 spots queimados

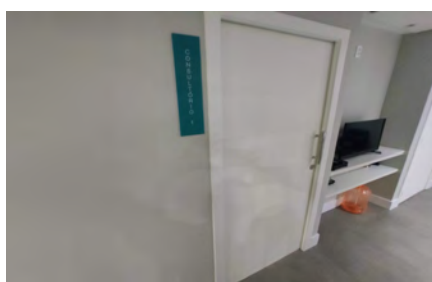
Consultório 1

2(1) Porta de madeira com puxador e fechadura completa, sem risco ou avaria

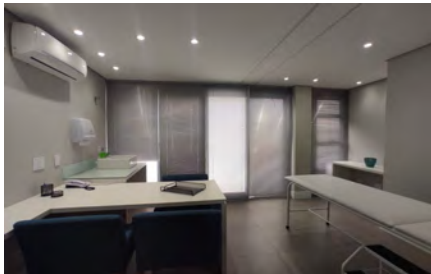
Consultório 1

2(3) Vista geral para o estado de conservação do ambiente

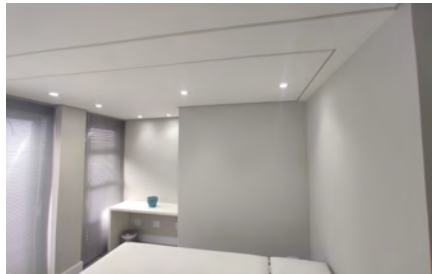
Consultório 1

2(4) Parede com pintura regular, com pequeno detalhe

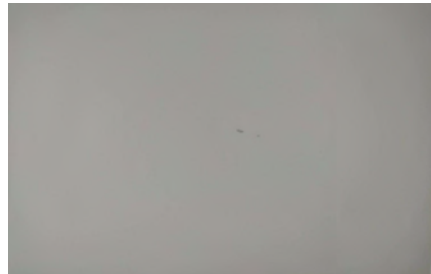
Consultório 1

2(5) REGISTRO para detalhe aparente

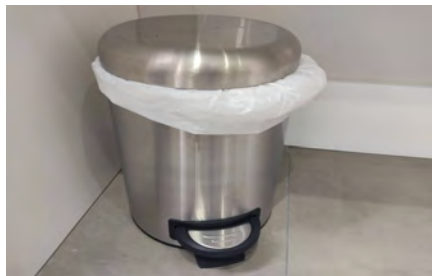
Consultório 1

2(7) ITEM - Lixeira de aço, sem avaria aparente

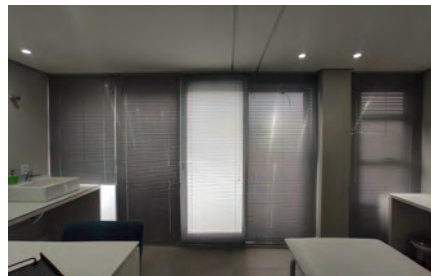
Consultório 1

2(8) ITEM - Persianas completas, sem avaria aparente

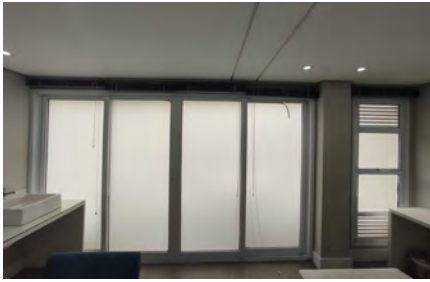
Consultório 1

2(9) Porta balcão com vidros jateados completos sem trincas ou avaria

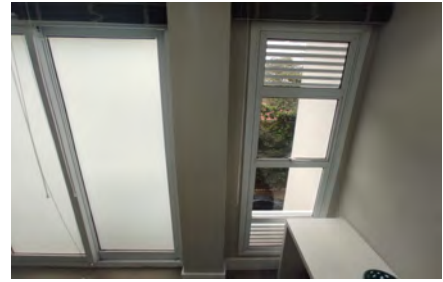
Consultório 1

2(11) Janela com vitrô completo, com puxadores e vidros, sem avaria

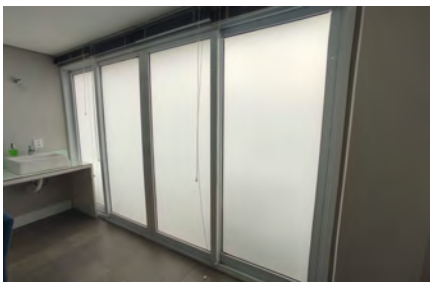
Consultório 1

2(12) Vista para porta balcão com vidros completos, sem avaria

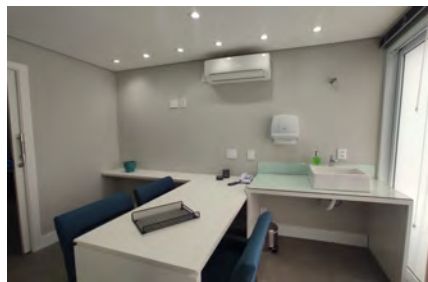
Consultório 1

2(13) Parede com pintura sem mancha ou avaria aparente

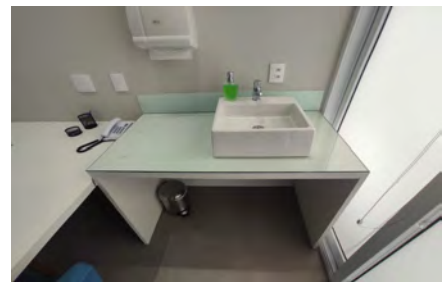
Consultório 1

2(14) Pia com gabinete de madeira, base em vidro, cuba de sobrepôr e torneira, sem avaria

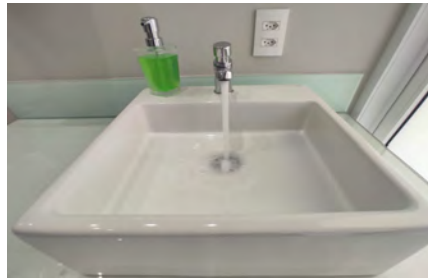
Consultório 1

2(16) Torneira com fluxo e escoamento de água sem irregularidades aparente

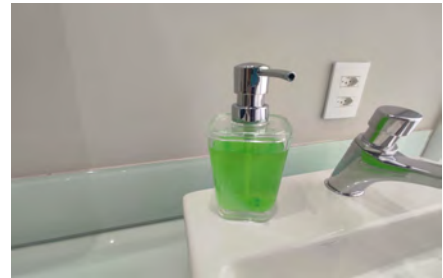
Consultório 1

2(17) ITEM - Saboneteira de acrílico, sem avaria aparente

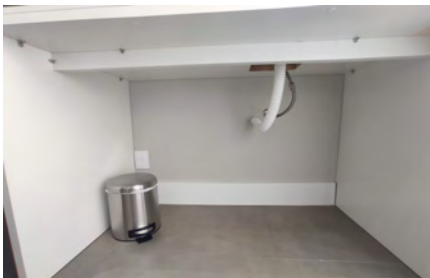
Consultório 1

2(18) Vista para hidráulica com sifão instalado, sem vazamento aparente

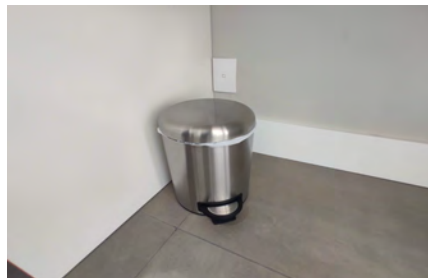
Consultório 1

2(19) ITEM - Lixeira em aço sem avaria aparente

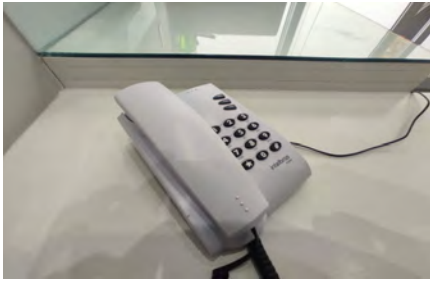
Consultório 1

2(21) ITEM - Telefone Intelbras, instalado, sem avaria aparente

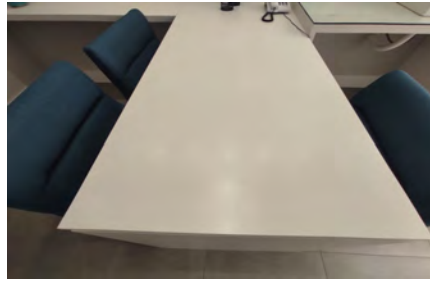
Consultório 1

2(22) Vista para tampo sem macha ou risco aparente

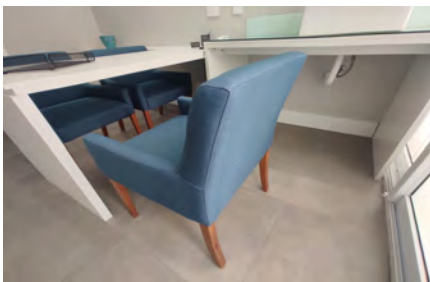
Consultório 1

2(23) ITEM - Poltrona estofada, com revestimento em tecido, sem mancha ou avaria

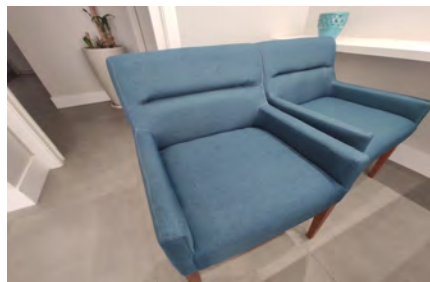
Consultório 1

2(24) Vista para poltrona com base em madeira, sem avaria

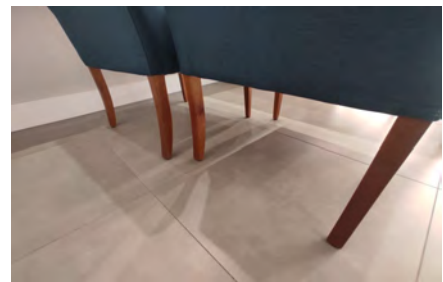
Consultório 1

2(25) ITEM - Poltronas estofadas, com revestimento em tecido (2 peças), sem mancha ou avaria aparente

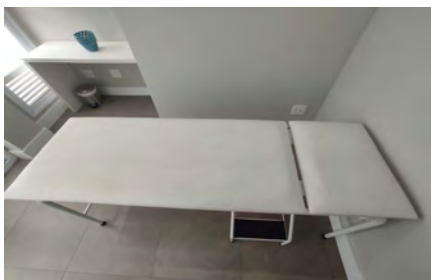
Consultório 1

2(32) ITEM - Maca de ferro com estofado, revestimento em corino, sem mancha ou avaria

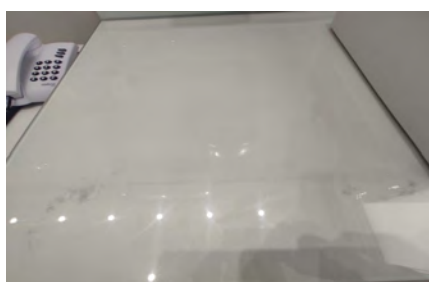
Consultório 1

2(36) Vista com REGISTRO para leve mancha aparente no tampo de vidro

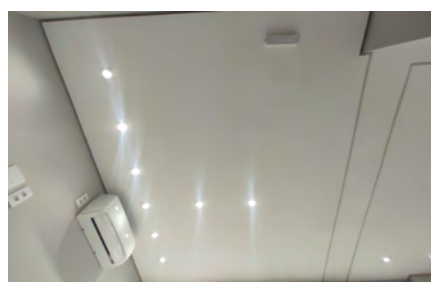
Consultório 1

2(37) REGISTRO para manchas

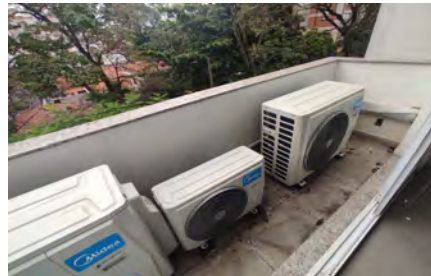
Consultório 1 (sacada)

3(1) Acesso para sacada

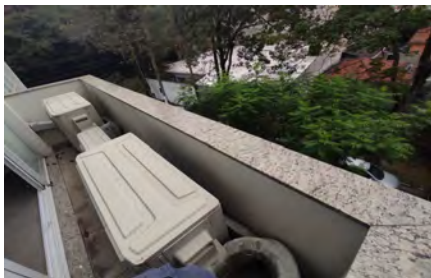
Consultório 1 (sacada)

3(2) Vista geral para o estado de conservação do ambiente

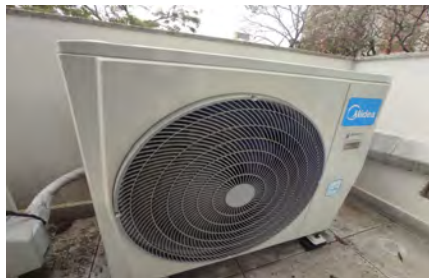
Consultório 1 (sacada)

3(3) Vista para bordas com pingadeiras em mármore, sem mancha ou avaria

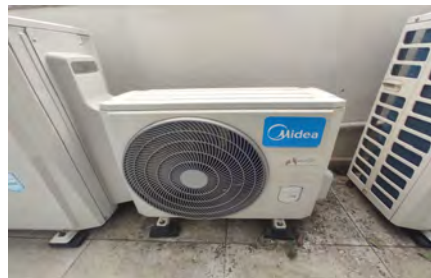
Consultório 1 (sacada)

3(4) ITEM - Condensadores de ar-condicionado

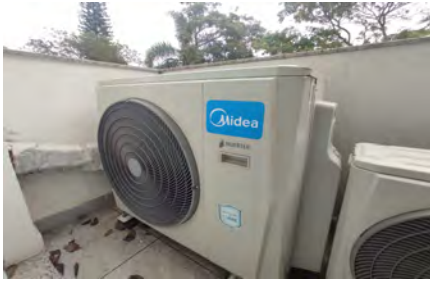
Consultório 1 (sacada)

3(5) ITEM - Condensadores de ar-condicionado

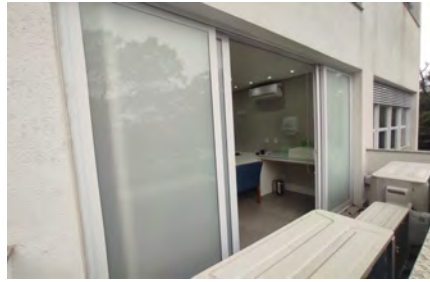
Consultório 1 (sacada)

3(6) ITEM - Condensadores de ar-condicionado

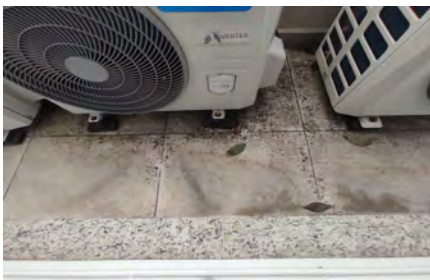
Consultório 1 (sacada)

3(8) Piso com revestimento cerâmico, com pequeno detalhe aparente

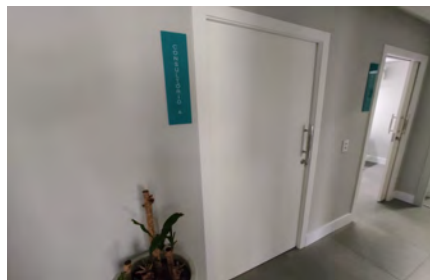
Consultório 1 (sacada)

3(9) REGISTRO para mancha de desgaste aparente

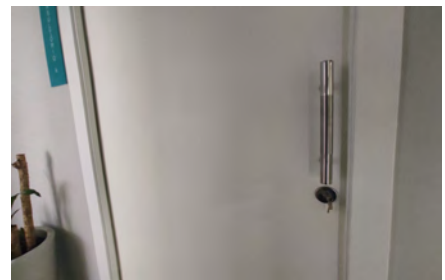
Consultório 2

4(1) Porta de madeira com puxador e maçaneta, sem mancha ou avaria aparente

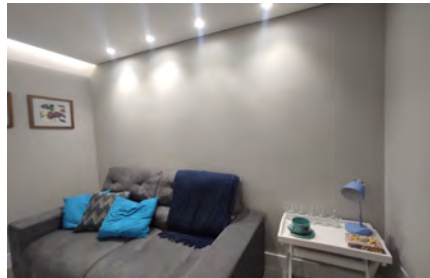
Consultório 2

4(3) Vista geral para o estado de conservação do ambiente

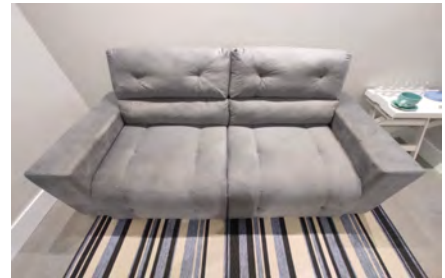
Consultório 2

4(4) Parede com pintura regular, sem mancha ou avaria

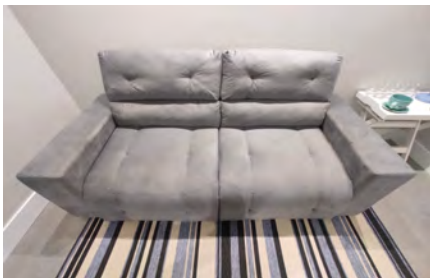
Consultório 2

4(5) Vista com detalhe para assento com pequeno detalhe

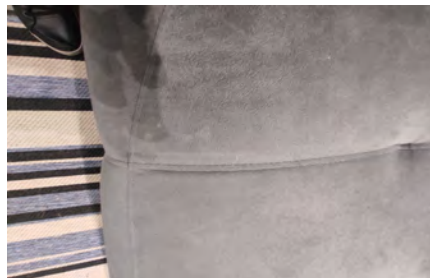
Consultório 2

4(5)(1) ITEM - Sofá com revestimento em tecido, sem mancha ou avaria

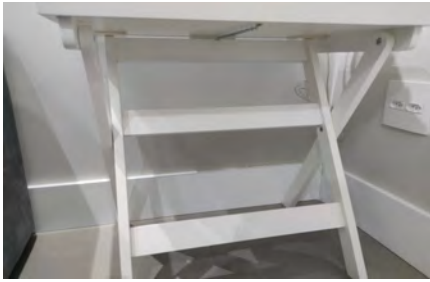
Consultório 2

4(7) ITEM - Módulo de madeira sem mancha ou avaria

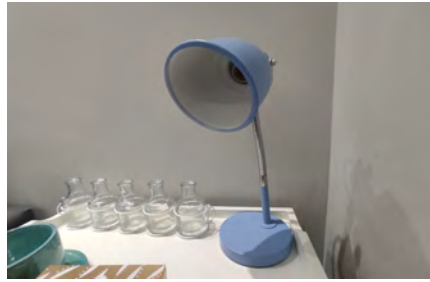
Consultório 2

4(8) Vista para base de madeira sem riscos ou mancha

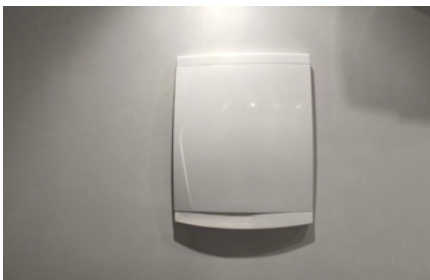
Consultório 2

4(10) Parede com pintura sem mancha ou avaria

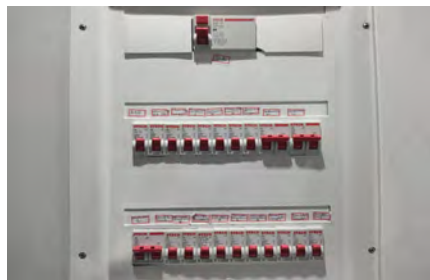
Consultório 2

4(11) Caixa de disjuntores, sem riscou ou avaria

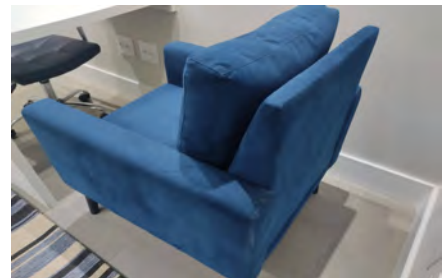
Consultório 2

4(18) ITEM - Poltrona com revestimento em tecido, sem mancha ou avaria aparente

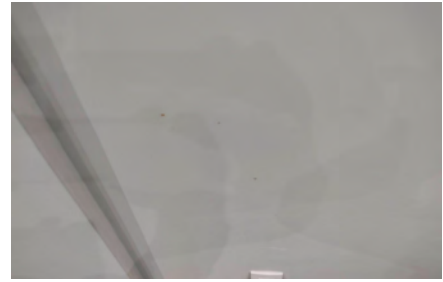
Consultório 2

4(21) Parede com pintura regular, com pequeno detalhe

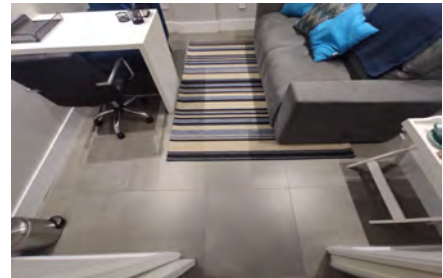
Consultório 2

4(27) Vista interna da porta de madeira sem mancha ou avaria, com puxador completo

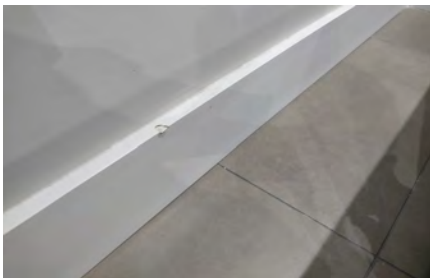
Consultório 2

4(28) Piso com revestimento em porcelanato, sem riscos ou manchas aparente

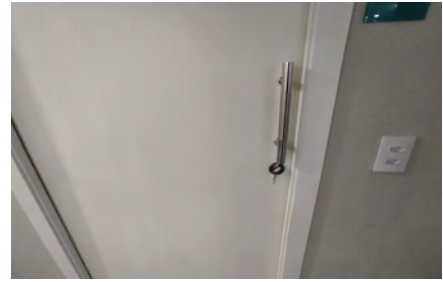
Consultório 3

5 (1) Porta de madeira com puxador e fechadura, sem avaria aparente

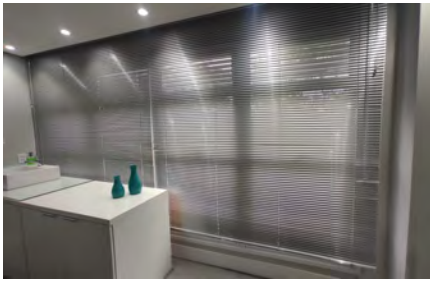
Consultório 3

5 (5) REGISTRO de mancha aparente na pintura

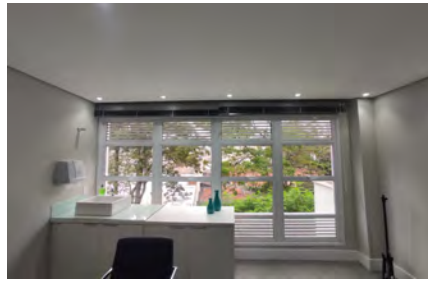
Consultório 3

5 (6) ITEM - Persianas instaladas, sem avaria aparente

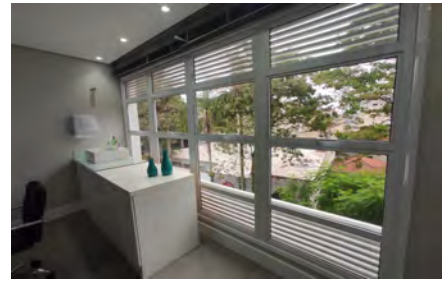
Consultório 3

5 (7) Janela de alumínio com vidros e puxadores completos, sem avaria

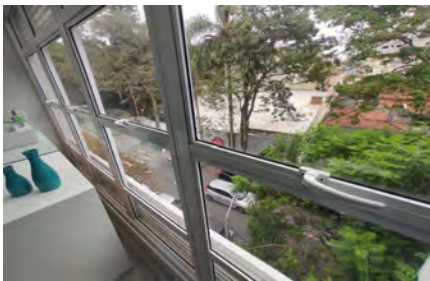
Consultório 3

5 (8) Vista para janela com vidros completos, sem avaria

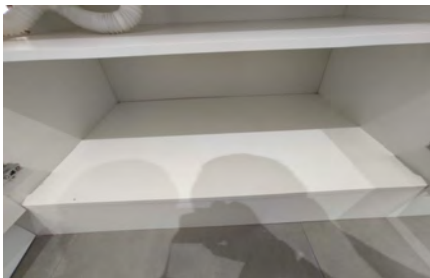
Consultório 3

5 (20) Hidráulica instalada, com sifão sem vazamento aparente

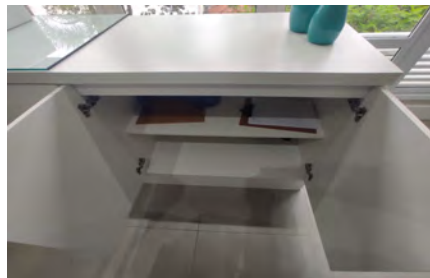
Consultório 3

5 (21) Vista para prateleiras sem mancha ou avaria

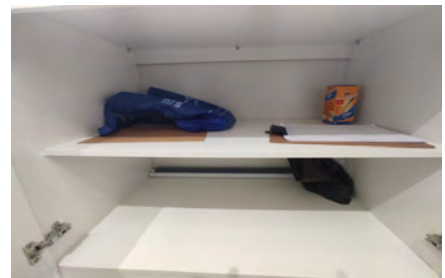
Consultório 3

5 (22) Vista para dobradiças completas, sem oxidação ou avaria

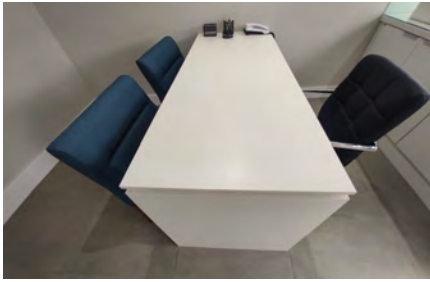
Consultório 3

5 (23) Vista para prateleiras sem mancha ou avaria aparente

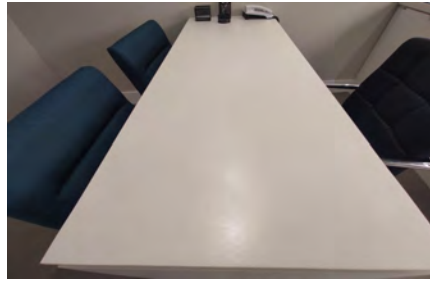
Consultório 3

5 (24) Bancada de madeira sem mancha ou avaria

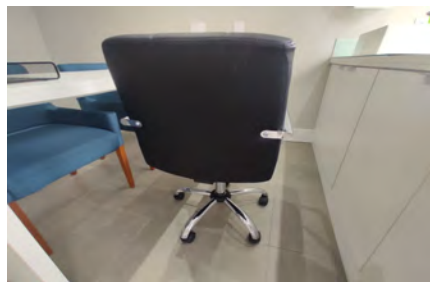
Consultório 3

5 (27) ITEM - Cadeira giratória com revestimento em couro, base em aço cromado, sem avaria a aparente

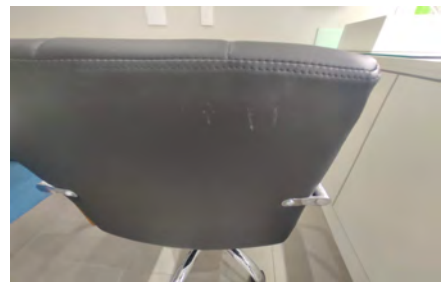
Consultório 3

5 (28) Vista de outro ângulo para cadeira sem avaria aparente

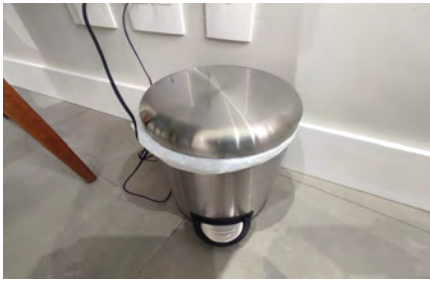
Consultório 3

5 (29) REGISTRO para pequenos detalhe aparente no revestimento

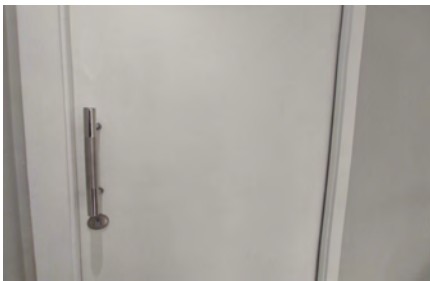
Consultório 3

5 (32) Vista interna da porta, com puxador e fechadura, sem avaria aparente

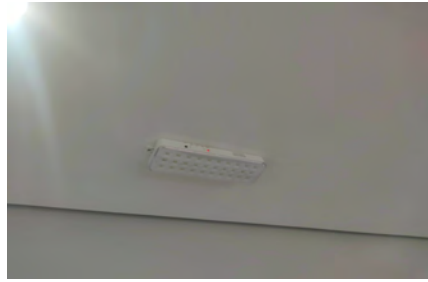
Consultório 3

35 (36) Forro com pintura sem mancha, com spots completos e funcionando, sem avaria

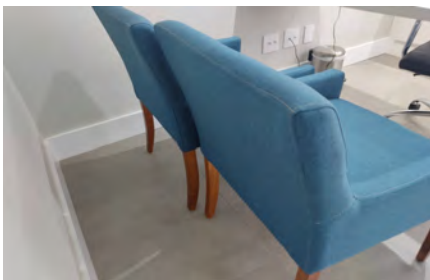
Consultório 3

5 (38) ITEM - Poltronas com revestimento em tecido, sem mancha ou rasgo aparente

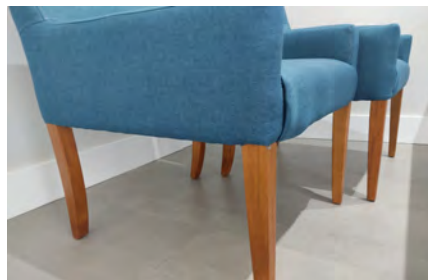
Consultório 3

5 (39) Vista de outro ângulo para poltrona sem mancha ou rasgo

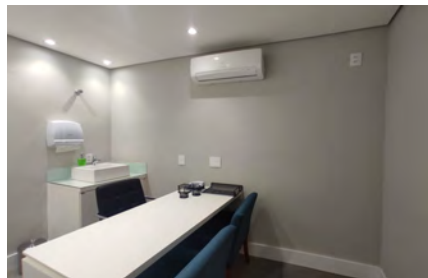
Consultório 4

6 (3) Vista geral para o estado de conservação do ambiente

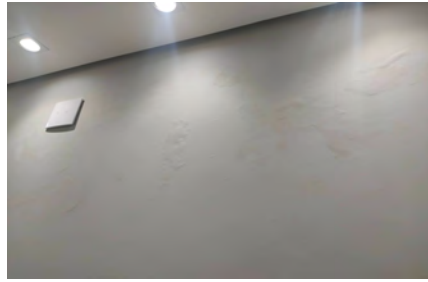
Consultório 4

6 (6) Parede com pintura apresentando detalhe aparente

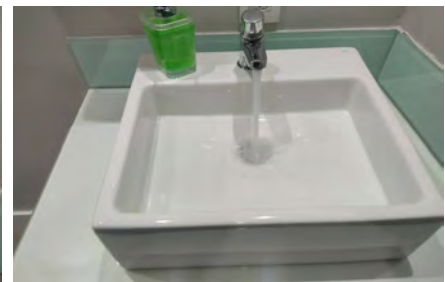
Consultório 4

6 (10) Cuba de sobrepor com torneira instalada, sem mancha ou avaria

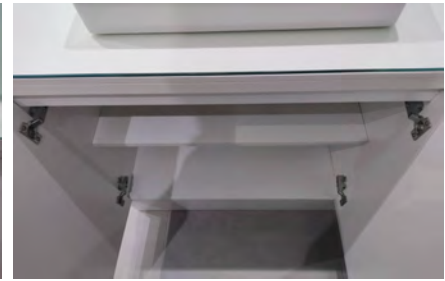
Consultório 4

6 (13) Gabinete de madeira com portas e puxadores completos, sem riscos ou avaria

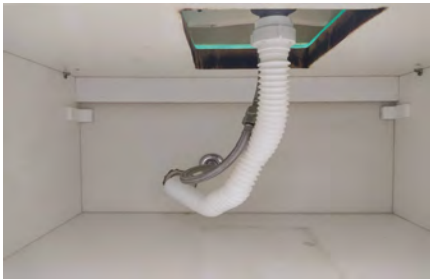
Consultório 4

6 (14) Dobradiças completas, sem oxidação ou avaria aparente

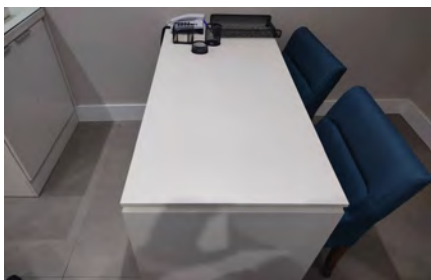
Consultório 4

6 (17) REGISTRO para mancha aparente

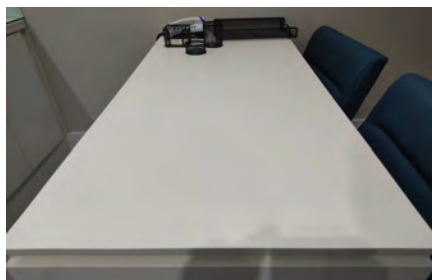
Consultório 4

6 (18) Mesa de madeira com tampo sem riscos ou avaria

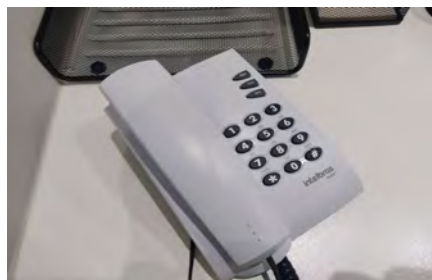
Consultório 4

6 (19) Vista para tampo sem mancha, risco ou avaria aparente

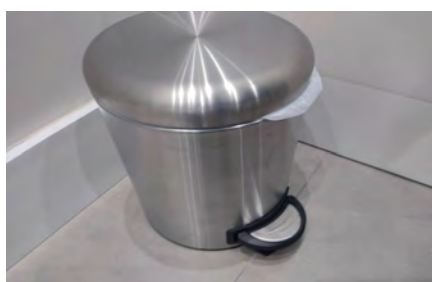
Consultório 4

6 (21) ITEM - Lixeira em aço, sem oxidação ou avaria aparente

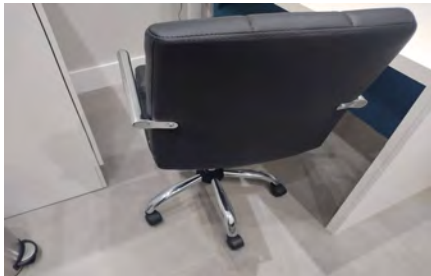
Consultório 4

6 (23) ITEM - Cadeira giratória com revestimento em couro e base em aço cromado, sem avaria

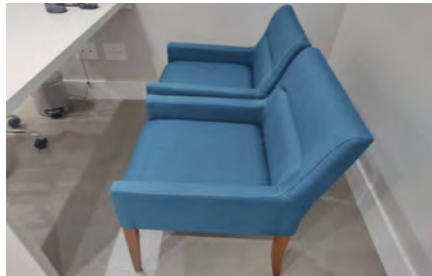
Consultório 4

6 (24) Vista de outro ângulo para cadeira sem rasgo ou avaria aparente

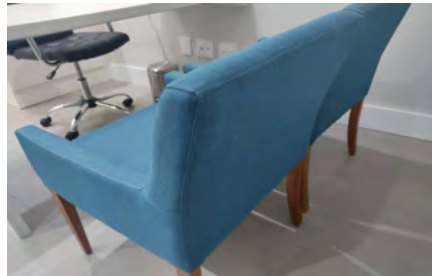
Consultório 4

6 (25) ITEM - Poltronas com revestimento em tecido, sem mancha ou avaria aparente

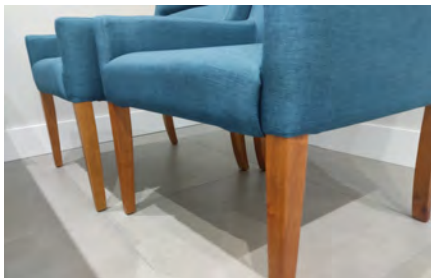
Consultório 4

6 (26) Vista de outro ângulo para tecido sem rasgo ou mancha aparente

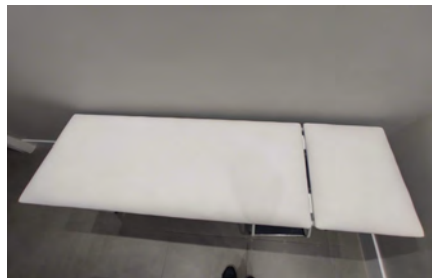
Consultório 4

6 (28) ITEM - Maca de ferro com estofado, sem mancha ou avaria

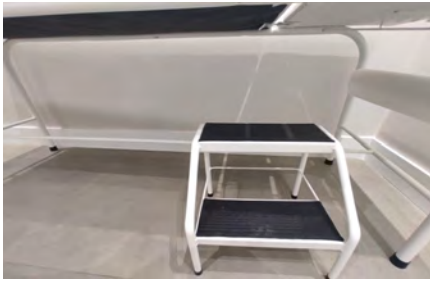
Consultório 4

6 (29) Vista para estofado, sem mancha ou avaria aparente

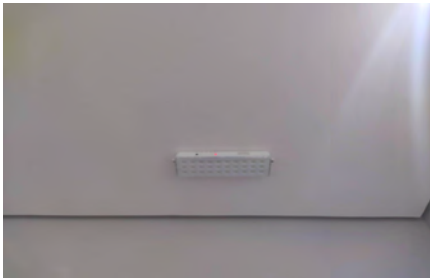
Consultório 4

6 (35) Vista com detalhe para pintura sem mancha ou avaria

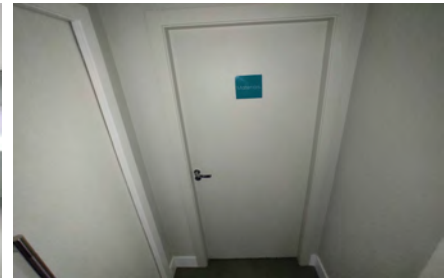
Depósito

7 (1) Porta de madeira com maçaneta e fechadura, sem riscos ou avaria aparente

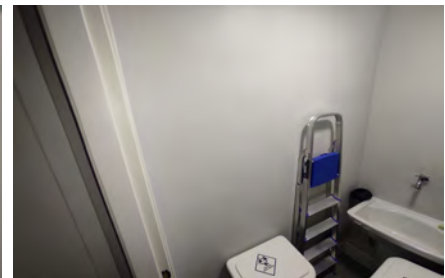
Depósito

7 (4) Vista geral para o estado de conservação do ambiente

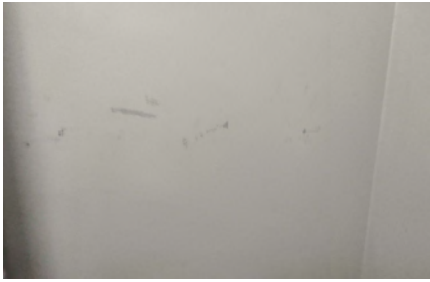
Depósito

7 (5) Parede com pintura com pequeno detalhe aparente

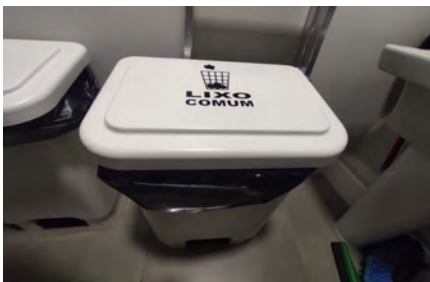
Depósito

7 (8) ITEM - Lixeira de plástico, sem mancha ou avaria aparente

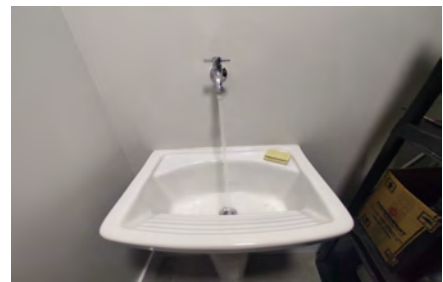
Depósito

7 (10) Parede com pintura sem mancha ou avaria

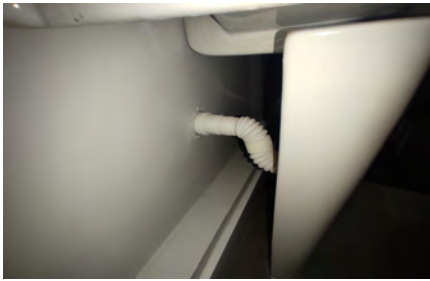
Depósito

7 (11) Tanque com torneira instalada, com fluxo e escoamento de água sem irregularidade

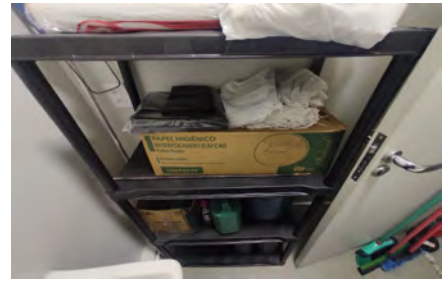
Depósito

7 (13) ITEM - Kit Limpeza com vassouras, rodo, pá e desentupidor

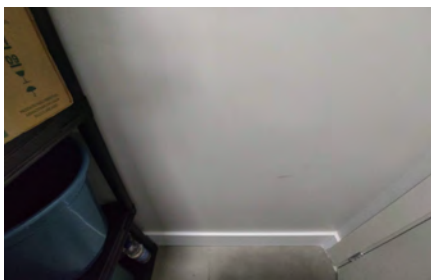
Depósito

7 (17) Parede com pintura apresentando detalhe aparente

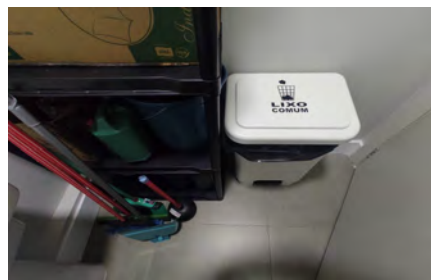
Depósito

7 (19) Piso com revestimento em porcelanato fosco, sem mancha ou avaria aparente

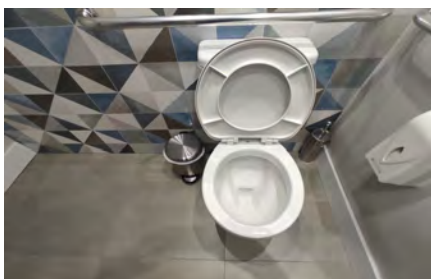
Recepção (Banheiro 1)

8 (5) ITEM - Acessório de acessibilidade em aço instalados, sem amassado aparente

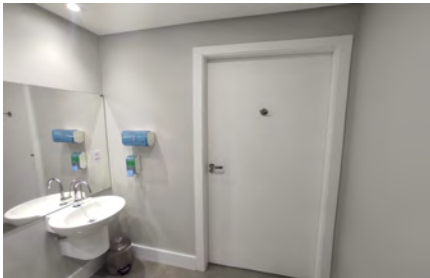
Recepção (Banheiro 1)

8 (14) ITEM - Lixeira em aço com REGISTRO para amassado aparente

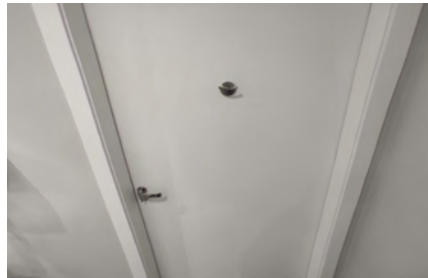
Recepção (Banheiro 1)

8 (15) Parede com pintura sem mancha e porta sem avaria

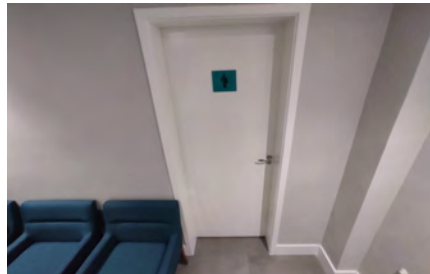
Recepção (Banheiro 2)

9 (1) Porta de madeira com maçaneta e fechadura, sem avaria aparente

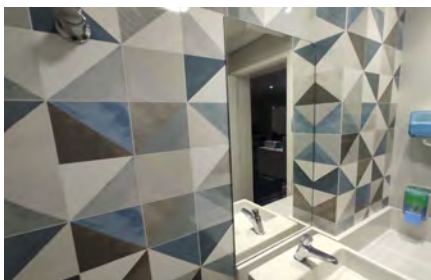
Recepção (Banheiro 2)

9 (6) Paredes com revestimento cerâmico, sem detalhes ou mancha aparente

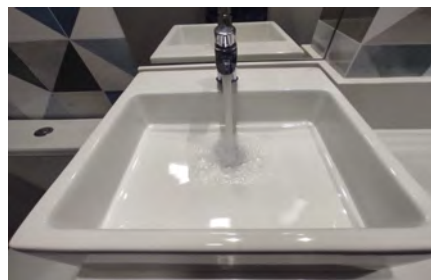
Recepção (Banheiro 2)

9 (8) Pia com base de mármore, com cuba de sobrepor, sem mancha ou avaria

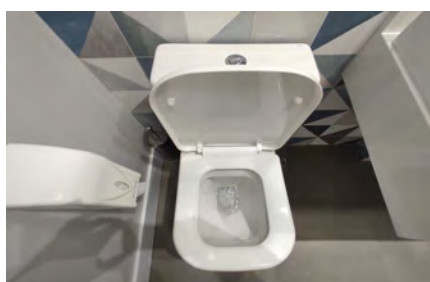
Recepção (Banheiro 2)v

9 (10) Hidráulica com flexível e sifão sem vazamento aparente

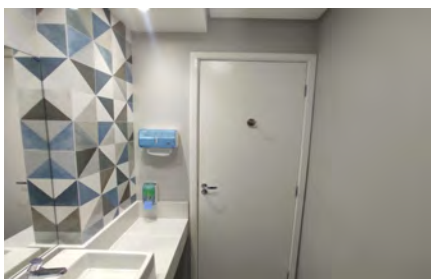
Recepção (Banheiro 2)

9 (15) Parede com pintura sem mancha ou avaria aparente

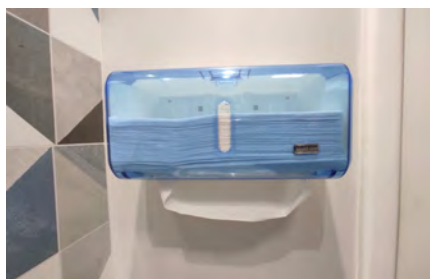
Recepção (Banheiro 2)

9 (16) Parede com pintura sem mancha ou avaria aparente
